חתימת בודק	 	רעננה גן ציבורי גולומב 124 רח גולומב	שם האתר
		רעננה, גולומב	כתובת האתר
		יצחק תורג'מן	שם בודק

12582346	נתוני הבדיקה	
	שם שאלון/ברקוד	מזהה
	סיכום המבדק	3691283
	פירוט הבדיקה	
	הערה	שאלה
	תשובה	
	לחוק התקנים, התשי"ג-1953.	תעודת בדיקה ניתנה על ידי מעבדה מאושרת על פי סעיף 12(א)
	1576	מספר דף עבודה:
	א.ד מתקני משחק בע"מ	שם המזמין:
	03/04/2024	תאריך בדיקה:
	03/04/2024	תאריך הוצאת תעודה:
	8	כמות המתקנים שנבדקו באתר:
	מהדורה חדשה (נוהל פנימי SOP-07) ת"י 1498 מהדורה 2006 ואילך כולל ג"ת בחלקים המפורטים להלן: ח. 1: 3.29, 4.2, 7, מוסף ד'-ו'. ח. 2: 4-6. ח. 3: 4-6, ח. 4: 4.14-4.11, 4.9-4.1, 5-7. ח. 5: 5-5, ח. 6: 4-7. ח. 7: 6.2. ח. 8 (2018): פרקים ב'-ג'.	מהות הבדיקה: בחינה שנתית עיקרית בהתאם לדרישות התקן בחלקים המפורטים להלן:
	קיימת	תעודת הולם - אישור COC לכיסוי שטח בתוקף
	30.03.2027	תוקף אישור הולם עד:
	המתקנים הנ"ל __ מתאימים __ לדרישת ת"י 1498 בסעיפים מפורטים במהות הבדיקה.	סיכום הבדיקה:

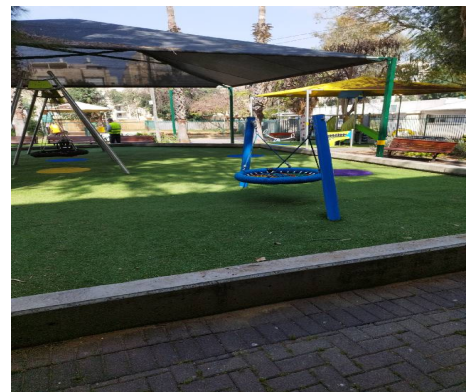
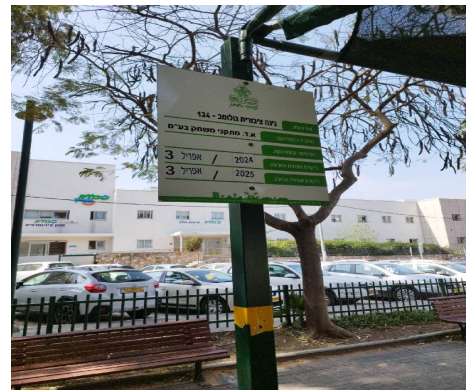
נתוני תמונה

* כיסוי השטח באתר במתקנים בוצע
 באמצעות דשא סינטטי *

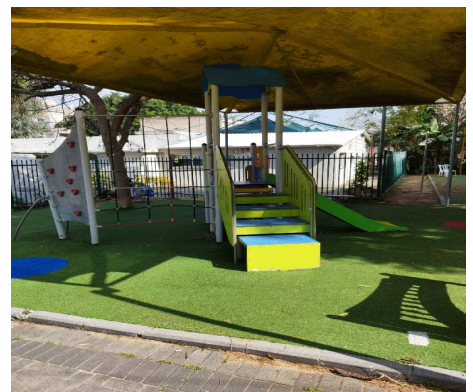
נתוני תמונה

שאלה: שם המתקן: משולב
 תשובה: בעל מגדל 1
 הערה:

מהדורה חדשה	בחינה שנתיית עיקרית בהתאם לדרישות התקן ת"י 1498
לא ידוע	יצרן המתקן:
לבני כל הגילאים לבני מעל גיל 3	גיל המשתמשים:
דשא מלאכותי	כיסוי שטח:
מתאים לדרישת התקן	סיכום:
110,170	גובה נפילה, ס"מ:
	קיים גגון
	רכיבים המגדל:
	גרם מדרגות
עץ ישרה	מגלשה
	סולם חבלים
	פנל משחק XOX
	קיר טיפוס עץ
	מגדל 1

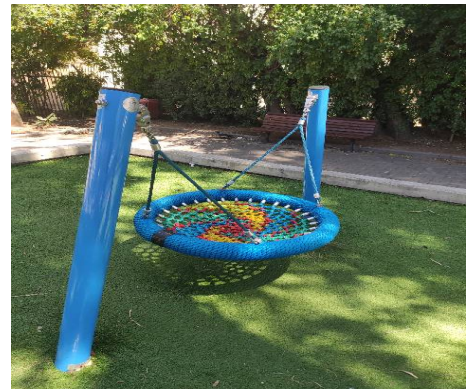
נתוני תמונה

שם המתקן	חצובת נדנדה M עם מושב קן
בחינה שנתית עיקרית בהתאם לדרישות התקן ת"י 1498	מהדורה חדשה
יצרן המתקן:	לא ידוע
גיל המשתמשים:	לבני כל הגילאים
כיסוי שטח:	דשא מלאכותי
סיכום:	מתאים לדרישת התקן

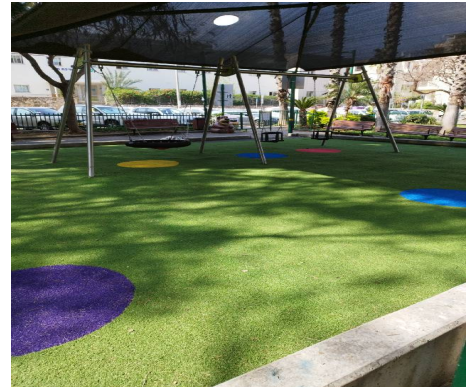
נתוני תמונה

שאלה	תשובה	הערה
שם המתקן	חצובת נדנדה עם 2 מושבים עריסה	קן
בחינה שנתית עיקרית בהתאם לדרישות התקן ת"י 1498	מהדורה חדשה	
יצרן המתקן:	BUGLO	
גיל המשתמשים:	לבני כל הגילאים	
	לבני עד גיל 3	
כיסוי שטח:	דשא מלאכותי

מתאים לדרישת התקן

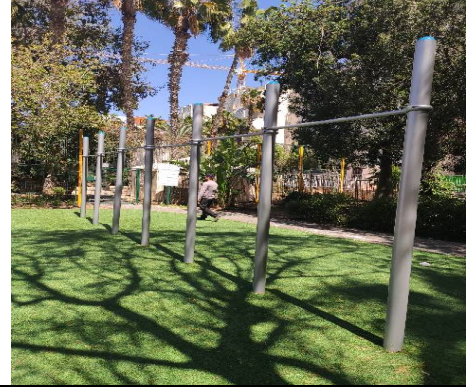
נתוני תמונה

שאלה	תשובה	הערה
שם המתקן	מתח	
בחינה שנתית עיקרית בהתאם לדרישות התקן ת"י 1498	מהדורה חדשה	
יצרן המתקן:	לא ידוע	
גיל המשתמשים:	לבני מעל גיל 3	
כיסוי שטח:	דשא מלאכותי	
סיכום:	מתאים לדרישת התקן

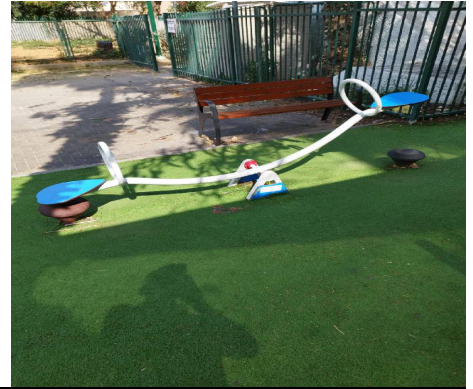
נתוני תמונה

שאלה	תשובה	הערה
שם המתקן	עלה ורד עם 2 מושבים	
בחינה שנתיית עיקרית בהתאם לדרישות התקן ת"י 1498	מהדורה חדשה	
יצרן המתקן:	BUGLO	
גיל המשתמשים:	לבני מעל גיל 3	
כיסוי שטח:	דשא מלאכותי	
סיכום:	מתאים לדרישת התקן

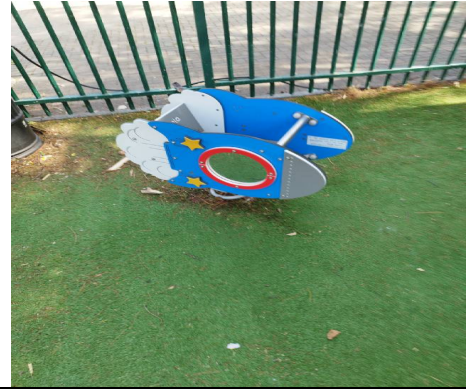
נתוני תמונה

שאלה	תשובה	הערה
שם המתקן	נענע קפיץ בדמות	טיל
בחינה שנתיית עיקרית בהתאם לדרישות התקן ת"י 1498	מהדורה חדשה	
יצרן המתקן:	BUGLO	
גיל המשתמשים:	לבני מעל גיל 3	
כיסוי שטח:	דשא מלאכותי	
סיכום:	מתאים לדרישת התקן

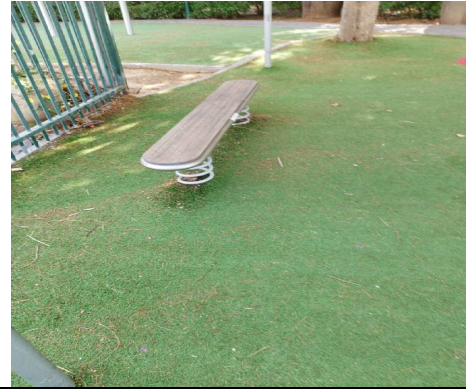
נתוני תמונה

שאלה	תשובה	הערה
שם המתקן	קורת שיווי משקל על קפיצים	
בחינה שנתיית עיקרית בהתאם לדרישות התקן ת"י 1498	מהדורה חדשה	
יצרן המתקן:	לא ידוע	
גיל המשתמשים:	לבני מעל גיל 3	
כיסוי שטח:	דשא מלאכותי	
סיכום:	מתאים לדרישת התקן

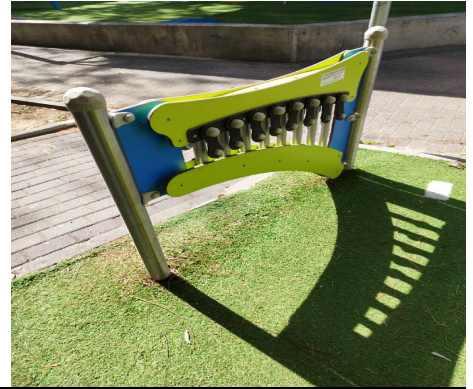
נתוני תמונה

שאלה	תשובה	הערה
שם המתקן	פנל משחק קסילופון	
בחינה שנתיית עיקרית בהתאם לדרישות התקן ת"י 1498	מהדורה חדשה	
יצרן המתקן:	לא ידוע	
גיל המשתמשים:	לבני כל הגילאים	
כיסוי שטח:	לא נדרש כיסוי שטח	
סיכום:	מתאים לדרישת התקן
