שם האתר רעננה שצ"פ 125 דוד אלעזר רח דוד אלעזר
כתובת האתר רעננה, דוד אלעזר
שם בודק יצחק תורג'מן

שאלה	תשובה	הערה
	תעודת בדיקה ניתנה על ידי מעבדה מאושרת על פי סעיף 12(א)	לחוק התקנים, התשי"ג-1953.
מספר דף עבודה:	1841	
שם המזמין:	א.ד. מתקני משחק בע"מ	
תאריך בדיקה:	04/08/2024	
תאריך הוצאת תעודה:	04/08/2024	
כמות המתקנים שנבדקו באתר:	7

מהות הבדיקה: בחינה שנתית עיקרית בהתאם לדרישות התקן בחלקים המפורטים להלן:

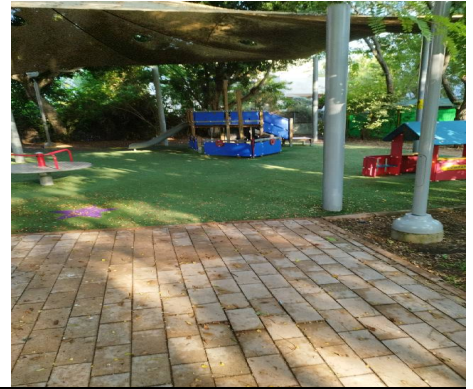
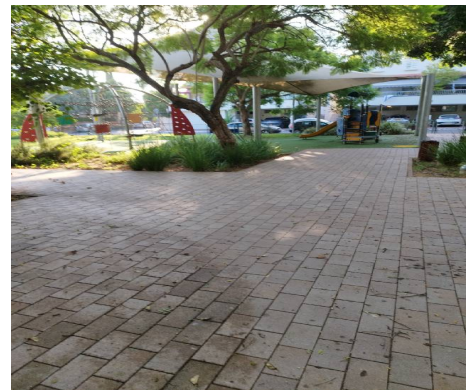
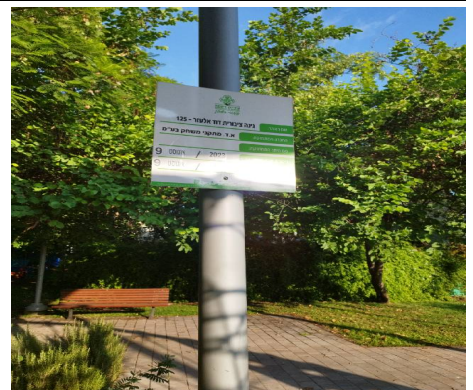
נתוני תמונה

סיכום הבדיקה:

* כיסוי השטח באתר במתקנים בוצע
 באמצעות דשא סינטטי *

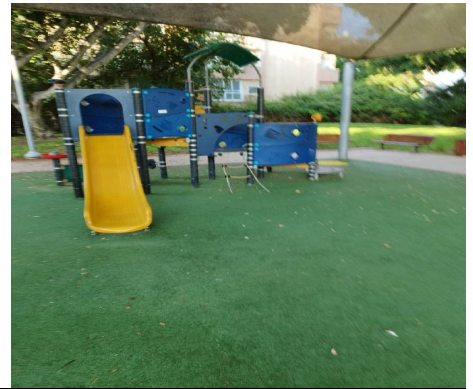
נתוני תמונה

13006288	נתוני הבדיקה	
	מזהה	שם שאלון/ברקוד
	3005719	מתקן משולב 1
	פירוט הבדיקה	
	שאלה	תשובה
	שם המתקן: משולב	בעל מגדל 1
	בחינה שנתית עיקרית בהתאם לדרישות התקן ת"י 1498	מהדורה חדשה

יצרן המתקן:	KOMPAN
גיל המשתמשים:	לבני כל הגילאים
כיסוי שטח:	דשא מלאכותי
סיכום:	מתאים לדרישת התקן
מגדל 1	גובה נפילה, ס"מ: 30 50 80 100 130
	קיים גגון
	רכיבים המגדל: עמוד גלישה מגלשה ישרה מפלסטיק רשת טיפוס

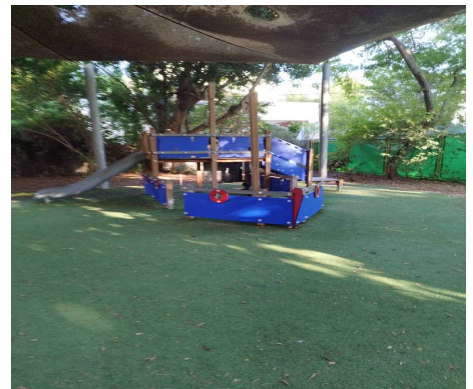
נתוני תמונה

13006289	נתוני הבדיקה	
	מזהה	שם שאלון/ברקוד
	3005720	מתקן משולב 2
	פירוט הבדיקה	
	שאלה	תשובה
	שם המתקן: משולב	בעל מגדל 1
	בחינה שנתיית עיקרית בהתאם לדרישות התקן ת"י 1498	מהדורה חדשה
	יצרן המתקן:	KOMPAN

גיל המשתמשים:	לבני כל הגילאים
כיסוי שטח:	דשא מלאכותי
סיכום:	מתאים לדרישת התקן
מגדל 1	גובה נפילה, ס"מ: 120
	רכיבים המגדל: מגלשה ישרה מפלסטיק מדרגות עמוד גלישה קיר טיפוס אינדיאני

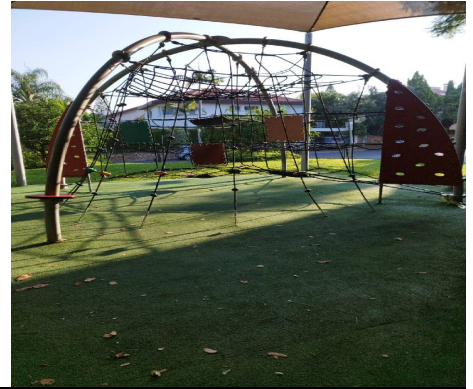
נתוני תמונה

13006290	נתוני הבדיקה	
	מזהה	שם שאלון/ברקוד
	3005734	מתקן 1
	פירוט הבדיקה	
	שאלה	תשובה
	שם המתקן	מתקן טיפוס יהלום כבליים
	בחינה שנתית עיקרית בהתאם לדרישות התקן ת"י 1498	מהדורה חדשה
	יצרן המתקן:	KOMPAN
	גיל המשתמשים:	לבני מעל גיל 3
	כיסוי שטח:	דשא מלאכותי
	סיכום:	מתאים לדרישת התקן

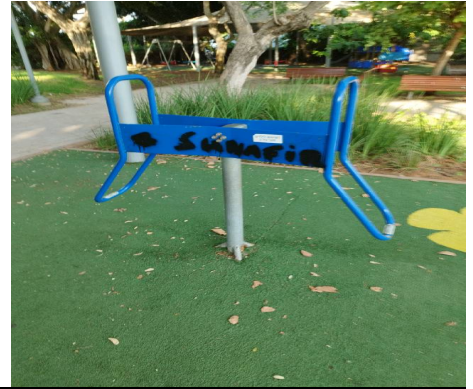
נתוני תמונה

שאלה	תשובה	הערה
שם המתקן	עלה ורד עמידה	
בחינה שנתיית עיקרית בהתאם לדרישות התקן ת"י 1498	מהדורה חדשה	
יצרן המתקן:	לא ידוע	
גיל המשתמשים:	לבני מעל גיל 3	
כיסוי שטח:	דשא מלאכותי	
סיכום:	מתאים לדרישת התקן

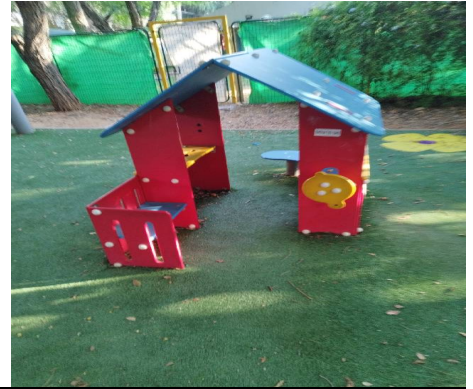
נתוני תמונה

שאלה	תשובה	הערה
שם המתקן	בית בובות	
בחינה שנתית עיקרית בהתאם לדרישות התקן ת"י 1498	מהדורה חדשה	
יצרן המתקן:	לא ידוע	
גיל המשתמשים:	לבני כל הגילאים	
כיסוי שטח:	לא נדרש כיסוי שטח	
סיכום:	מתאים לדרישת התקן

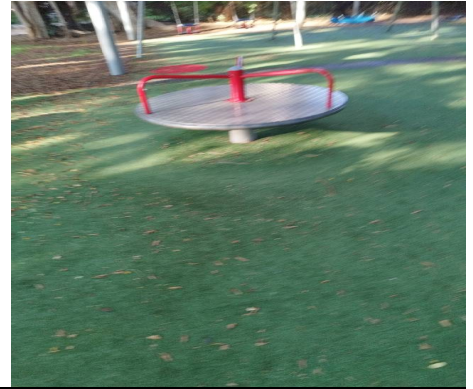
נתוני תמונה

שאלה	תשובה	הערה
שם המתקן	קרוסלה עגולה ממתכת	
בחינה שנתיית עיקרית בהתאם לדרישות התקן ת"י 1498	מהדורה חדשה	
יצרן המתקן:	KOMPAN	
גיל המשתמשים:	לבני כל הגילאים	
כיסוי שטח:	דשא מלאכותי	
סיכום:	מתאים לדרישת התקן

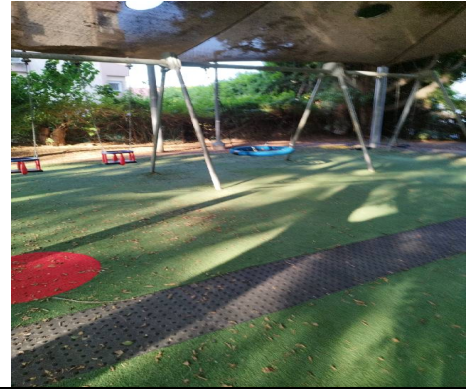
נתוני תמונה

שאלה	תשובה	הערה
שם המתקן	חצובת נדנדה עם 2 מושבים עריסה	2 מושבים שטוחים מושב קן לציפור
בחינה שנתיית עיקרית בהתאם לדרישות התקן ת"י 1498	מהדורה חדשה	
יצרן המתקן:	לא ידוע	
גיל המשתמשים:	לבני כל הגילאים לבני עד גיל 3 לבני מעל גיל 3	
כיסוי שטח:	דשא מלאכותי	
סיכום:	מתאים לדרישת התקן
