חתימת בודק	 	שם האתר	רעננה גן ציבורי 129 שווברך רחוב שברץ 15
		כתובת האתר	רעננה, שברץ 15
		שם בודק	יצחק תורג'מן

12614685	נתוני הבדיקה	
	מזהה	שם שאלון/ברקוד
	3730772	סיכום המבדק
	פירוט הבדיקה	
	שאלה	תשובה
		הערה
		תעודת בדיקה ניתנה על ידי מעבדה מאושרת על פי סעיף 12(א) לחוק התקנים, התשי"ג-1953.
	מספר דף עבודה:	1576
	שם המזמין:	א.ד מתקני משחק בע"מ
	תאריך בדיקה:	03/04/2024
	תאריך הוצאת תעודה:	03/04/2024
	כמות המתקנים שנבדקו באתר:	8
	מהות הבדיקה: בחינה שנתית עיקרית בהתאם לדרישות התקן בחלקים המפורטים להלן:	מהדורה חדשה (נוהל פנימי SOP-07) ת"י 1498 מהדורה 2006 ואילך כולל ג"ת בחלקים המפורטים להלן: ח. 1: 3.29, 4.2, 7, מוסף ד'ו'. ח. 2: 4-6, ח. 3: 4-6, ח. 4: 4.14-4.11, 4.9-4.1, 5-7, ח. 5: 5-5, ח. 6: 4-7, ח. 7: 6.2, ח. 8 (2018): פרקים ב'ג'.
	תעודת הולם - אישור COC לכיסוי שטח בתוקף	קיימת
	תוקף אישור הולם עד:	20.04.2026
	סיכום הבדיקה:	המתקנים הנ"ל מתאימים לדרישת ת"י 1498 בסעיפים מפורטים במהות הבדיקה.

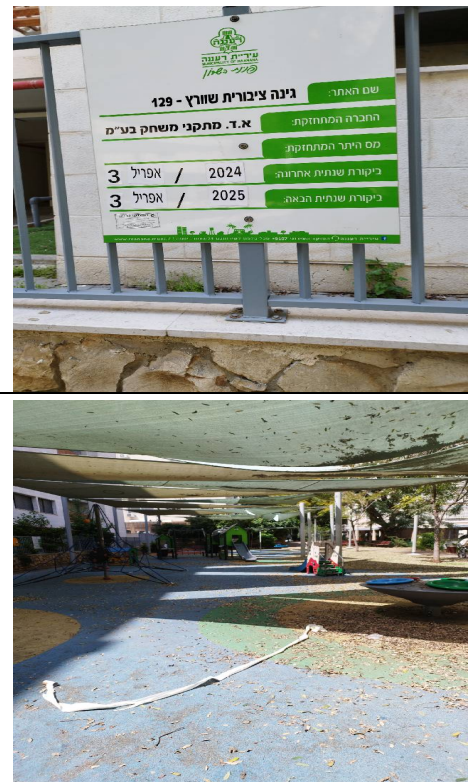
נתוני תמונה

* כיסוי השטח באתר במתקנים בוצע
באמצעות גומי מלאכותי *

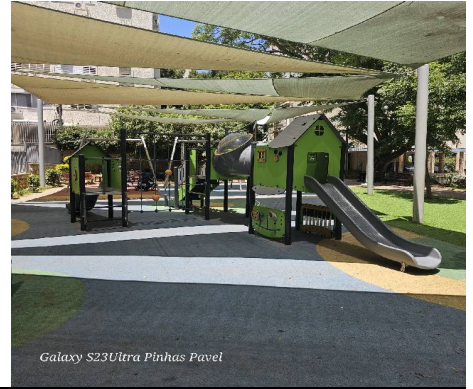
מזהה שם שאלון/ברקוד
3730702 מתקן משולב 1

מהדורה חדשה	1498	בחינה שנתית עיקרית בהתאם לדרישות התקן ת"י 1498
KOMPAN		יצרן המתקן:
לבני כל הגילאים		גיל המשתמשים:
גומי מלאכותי		כיסוי שטח:
מתאים לדרישת התקן		סיכום:
רשת טיפוס כבלים	2-1	תאור רכיבים בין המגדלים:
מנהרה פלסטיק עם בועה	3-2	
84	גובה נפילה, ס"מ:	מגדל 1
	לא קיים גגון	
	רכיבים המגדל:	
	מגלשה פלסטיק ישרה	
	סולם מתכת	
112,198	גובה נפילה, ס"מ:	מגדל 2
	לא קיים גגון	
	רכיבים המגדל:	
	גרם מדרגות	
	סולם מתכת	
114	גובה נפילה, ס"מ:	מגדל 3
	קיים גגון	
	רכיבים המגדל:	
	חצובת נדנדה עם 2 מושבי קן	
	מגלשה פלסטיק ישרה	
	פנל משחק	
	הגאים. קסילופון

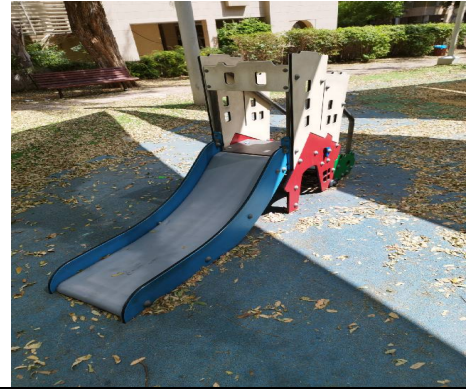
מזהה שם שאלון/ברקוד
3730703 מתקן משולב 2

שאלה	תשובה	הערה
שם המתקן: משולב	בעל מגדל 1	
בחינה שנתיית עיקרית בהתאם לדרישות התקן ת"י 1498	מהדורה חדשה	
יצרן המתקן:	KOMPAN	
גיל המשתמשים:	לבני כל הגילאים	
כיסוי שטח:	גומי מלאכותי	
סיכום:	מתאים לדרישת התקן	
מגדל 1	גובה נפילה, ס"מ: 50	
	לא קיים גגון	
	רכיבים המגדל:	
	גרם מדרגות	
	מגלשה פיברגלס ישרה

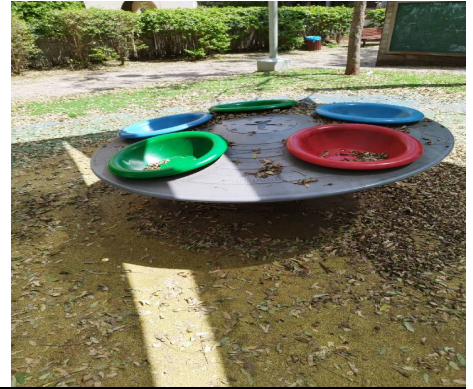
מזהה	שם שאלון/ברקוד
3730717	מתקן 1

שאלה	תשובה	הערה
שם המתקן	סחרחורה	
בחינה שנתיית עיקרית בהתאם לדרישות התקן ת"י 1498	מהדורה חדשה	
יצרן המתקן:	KOMPAN	
גיל המשתמשים:	לבני מעל גיל 3	
כיסוי שטח:	גומי מלאכותי	
סיכום:	מתאים לדרישת התקן

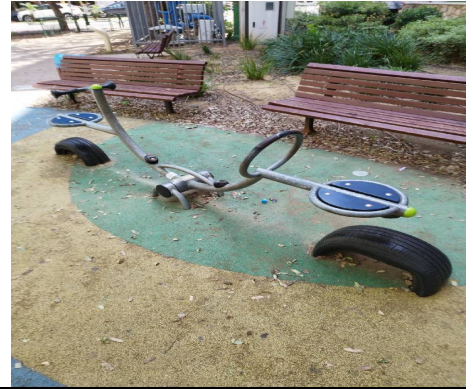
מזהה	שם שאלון/ברקוד
3730718	מתקן 2

שאלה	תשובה	הערה
שם המתקן	עלה ורד עם 2 מושבים	
בחינה שנתיית עיקרית בהתאם לדרישות התקן ת"י 1498	מהדורה חדשה	
יצרן המתקן:	KOMPAN	
גיל המשתמשים:	לבני מעל גיל 3	
כיסוי שטח:	גומי מלאכותי	
סיכום:	מתאים לדרישת התקן

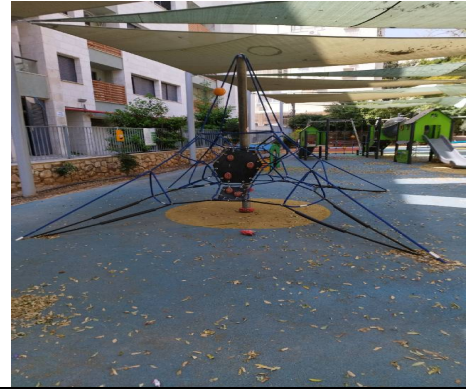
מזהה שם שאלון/ברקוד
 3730719 מתקן 3

שאלה	תשובה	הערה
שם המתקן	מתקן טיפוס פירמידה כבלים	
בחינה שנתיית עיקרית בהתאם לדרישות התקן ת"י 1498	מהדורה חדשה	
יצרן המתקן:	KOMPAN	
גיל המשתמשים:	לבני מעל גיל 3	
כיסוי שטח:	גומי מלאכותי	
סיכום:	מתאים לדרישת התקן

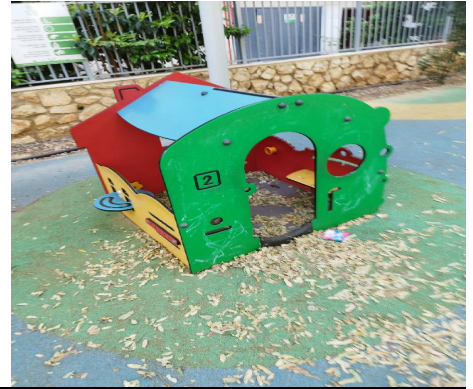
מזהה	שם שאלון/ברקוד
3730720	מתקן 4

שאלה	תשובה	הערה
שם המתקן	בית בובות	
בחינה שנתיית עיקרית בהתאם לדרישות התקן ת"י 1498	מהדורה חדשה	
יצרן המתקן:	KOMPAN	
גיל המשתמשים:	לבני כל הגילאים	
כיסוי שטח:	גומי מלאכותי	
סיכום:	מתאים לדרישת התקן

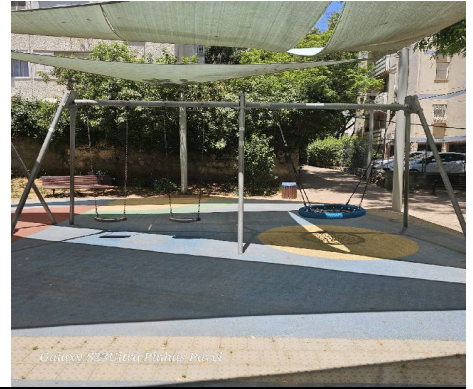
מזהה שם שאלון/ברקוד
3730721 מתקן 5

שאלה	תשובה	הערה
שם המתקן	חצובת נדנדה עם 2 מושבים שטוחים	וקן
בחינה שנתיית עיקרית בהתאם לדרישות התקן ת"י 1498	מהדורה חדשה	
יצרן המתקן:	KOMPAN	
גיל המשתמשים:	לבני כל הגילאים לבני מעל גיל 3	
כיסוי שטח:	גומי מלאכותי	
סיכום:	מתאים לדרישת התקן

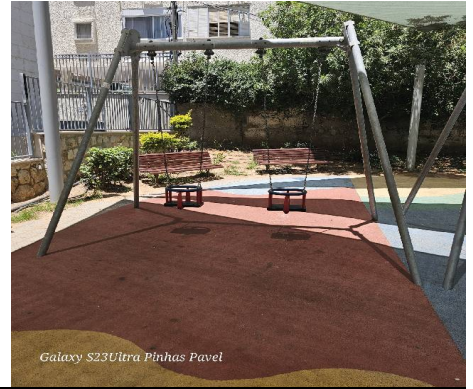
מזהה שם שאלון/ברקוד
3730722 מתקן 6

שאלה	תשובה	הערה
שם המתקן	חצובת נדנדה עם 2 מושבים עריסה	
בחינה שנתיית עיקרית בהתאם לדרישות התקן ת"י 1498	מהדורה חדשה	
יצרן המתקן:	KOMPAN	
גיל המשתמשים:	לבני עד גיל 3	
כיסוי שטח:	גומי מלאכותי	
סיכום:	מתאים לדרישת התקן
