רעננה גן ציבורי 183 יוסף קארו 4
רעננה, יוסף קארו 4
יצחק תורג'מן

מהות הבדיקה: בחינה שנתית עיקרית בהתאם לדרישות התקן בחלקם המפורטים להלן:

המתקנים הנ"ל מתאימים לדרישת ת"י 1498 בסעיפים מפורטים במהות הבדיקה.

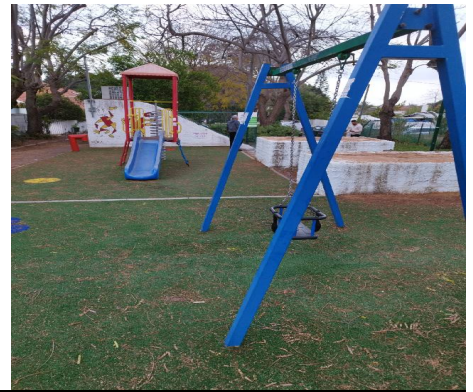
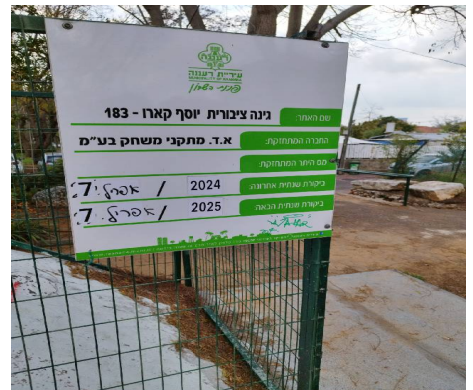
נתוני תמונה

תעודת הולם - אישור COC לכיסוי שטח בתוקף

* כיסוי השטח באתר במתקנים בוצע
 באמצעות דשא סינטטי *

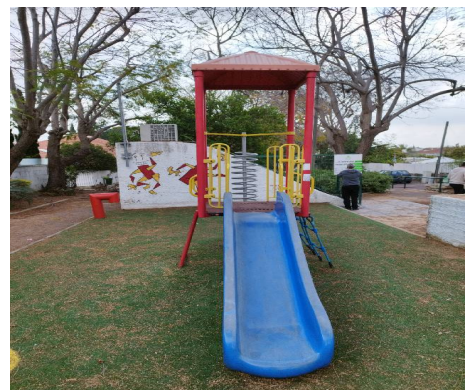
נתוני תמונה

שאלה	תשובה	הערה
שם המתקן: משולב	בעל מגדל 1

מהדורה ישנה	1498	בחינה שנתית עיקרית בהתאם לדרישות התקן ת"י 1498
לא ידוע		יצרן המתקן:
לבני מעל גיל 4		גיל המשתמשים:
דשא מלאכותי		כיסוי שטח:
מתאים לדרישת התקן		סיכום:
90,182	גובה נפילה, ס"מ:	מגדל 1
	קיים גגון	
	רכיבים המגדל:	
	מגלשה פלסטיק ישרה	
	סולם מתכת	
	עמוד מתכת בורגי	
	רשת כבלים

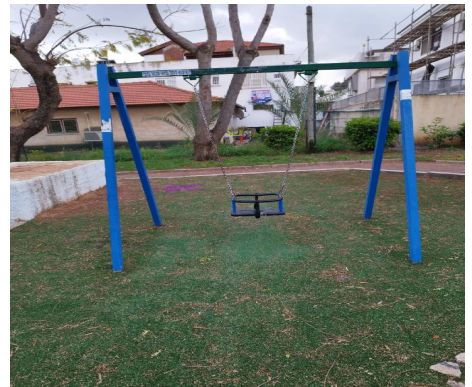
נתוני תמונה

שם שאלון/ברקוד	מזהה	
מתקן 1	2841645	
פירוט הבדיקה		
הערה	תשובה	שאלה
מושב עריסה	חצובת נדנדה עם	שם המתקן

מהדורה ישנה	בחינה שנתיית עיקרית בהתאם לדרישות התקן ת"י 1498
פיברן	יצרן המתקן:
לבני עד גיל 4	גיל המשתמשים:
דשא מלאכותי	כיסוי שטח:
מתאים לדרישת התקן	סיכום:
